**German Space Education Institute
Moonbuggy Team 2008**

1. Schaden – Analyse - Ursache - Behebung

3. Die Änderungen/Verbesserungen im Einzelnen

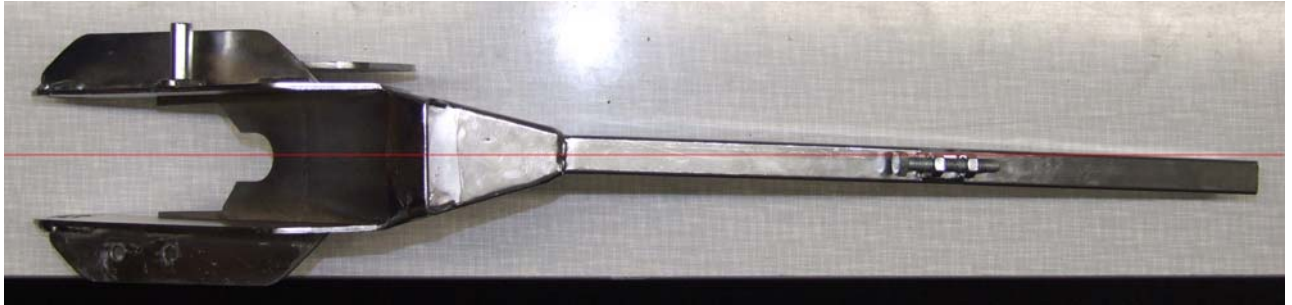
1. Tretholm hinten

Schadensbild: starke Verbiegung des Kastenprofils nach rechts
Abweichung: 42 mm (gemessen) auf eine Hebellänge von 410 mm

mögliche Ursache: Zugkräfte aufgrund der Hebelwirkung der Antriebskette, zusätzliche Druckbelastung durch Beinkraft

Behebungsvorschlag: Erheben der aufgetretenen Kräfte durch Simulation (Werkstoffprüfung), Berechnung eines geeigneteren Querschnittes / Profils

Behebung: -Schlitz an Biegestelle eingeschliffen
-Holm auf Maß gerade gebogen
-Schlitz verschweißt (WIG)
-Strebe zur Verstärkung angeschweißt

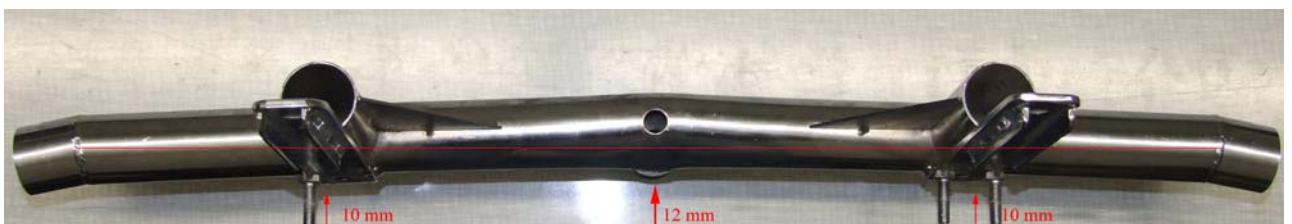
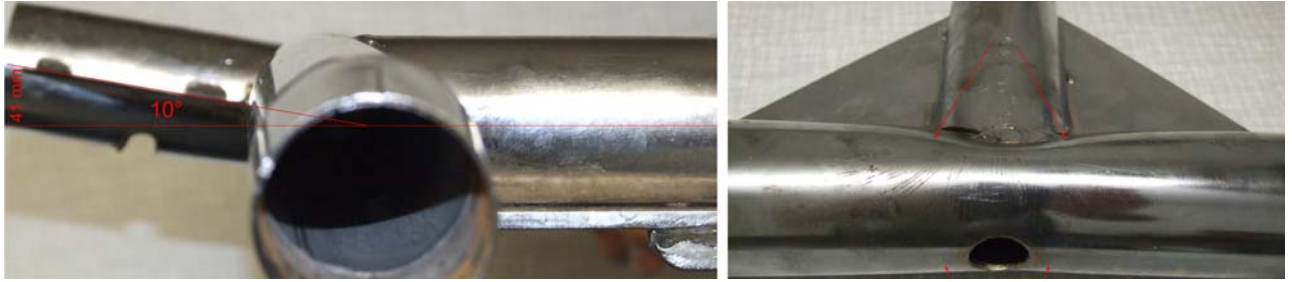
2. Hinterachse

Schadensbild: komplizierte Verformung:

1. dreifache Stauchung in der Querachse
2. Verdrehung am Rahmenansatz
3. Lochweitung des Fahrgestellkipmechanismus
4. Abbrechen einer Sitzbefestigungsschraube

Abweichungen: 1a. Achsmitte hat sich um 12 mm gesetzt
1b/c. Sitzauflagen haben sich um 10 mm gesetzt
2. 41 mm auf eine Länge von 100 mm nach unten (10°)
3. 1,8 mm in Fahrtrichtung

mögliche Ursachen: 1a-c. zu hohe dynamische Belastungen durch Gewicht des Copiloten
 2. Hebelwirkung durch die Beinarbeit des Copiloten bzw. bei größeren Personen der ungünstigere Schwerpunkt hinter Achse (Sitzverstellung)
 3. durch Fahrdynamik (Längung des Fahrzeugs zwischen den Achsen)
 4. ungenügende Schweißverbindung

Behebungsvorschlag: 1-2. erheben der Kräfte, welche diese Verformungen verursachten, Neuberechnung der Achse (evtl. neues Profil oder Streben zur Verstärkung)
 3. Einbau einer Lochverstärkung (stärkeres Material)
 4. bessere Kontrolle nach Arbeitsausführung

Behebung: Diese Baugruppe wurde komplett neu und stabiler konstruiert. Sie enthält nun:
 -gefederte Einzerradaufhängung
 -Blattfedern aus S-Ply (Glasfaser)
 -gummigelagerte Dreiecks-Schwingen

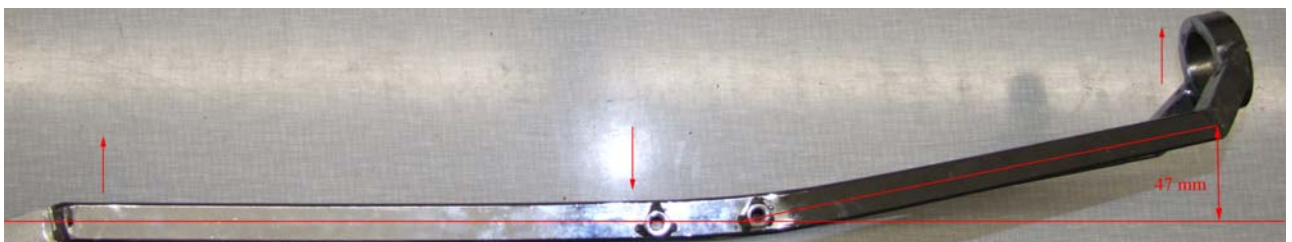
3. Hilfsrahmen hinten

Schadensbild: starke Verbiegung nach oben
 Abweichung: 47 mm auf 300 mm Länge

mögliche Ursachen: fehlende Federung zwischen Sitz und Hinterachse, Bauteil zu schwach ausgelegt, Fahrdynamik, Sitzposition des Copiloten, dessen Beinarbeit
 Behebungsvorschlag: Konstruktion überdenken, evtl. aus Compositplatte mit Wabenstruktur fertigen

Behebung: Diese Baugruppe ist weggefallen. Es sind dafür Aluminiumschienen auf den hinteren Rahmen aufgebracht.

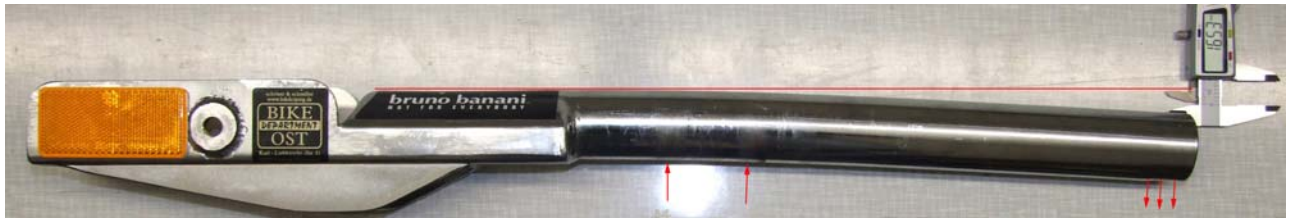
4. Hauptrahmen 2

Schadensbild: Verbiegung des Rohrstücks nach unten
Abweichung: 16,5 mm auf 400 mm

mögliche Ursachen: Folgeerscheinungen aus den Belastungen durch den Hilfsrahmen (Beinarbeit des Copiloten, Gewichtslage und dynamische Fahrbelastungen in Kehlen und Löchern)

Behebungsvorschlag: erheben der Kräfte, welche diese Verformungen verursachten, Neuberechnung des Bauteils (evtl. neues Profil oder Streben zur Verstärkung)

Behebung: Aus dieser Baugruppe wurde das Endrohr entfernt und am Rohransatz das Torsionsgelenk eingebaut.

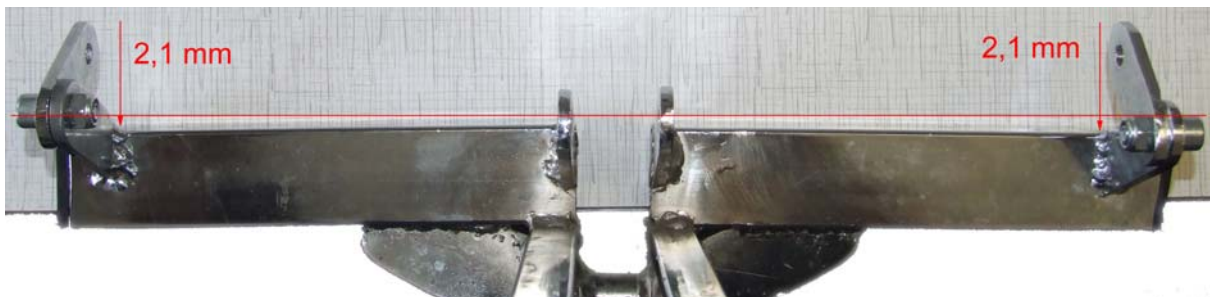
5. Hauptrahmen 1 / Sitzfang

Schadensbild: gestaucht
Abweichung je Seite um 2,1 mm (auf je eine Hebellänge von 220 mm)

mögliche Ursache: Gewicht des Fahrers, zu großer Hebel, Aufhängung in der Mitte nicht genutzt

Behebungsvorschlag: hier: Mittelaufhängungen nutzen (Distanzstege herstellen)
später: Sitzaufhängung neu konstruieren (dies war eine Lösung aus Zeitnot)

Behebung: Der Sitz wurde auch in der Mitte verschraubt.

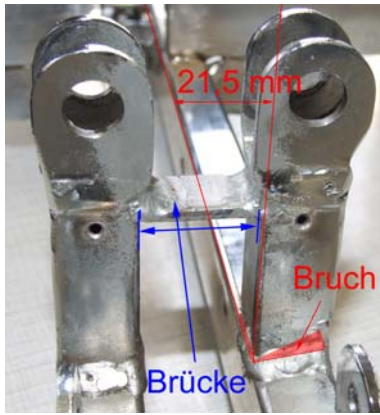
6. Hauptrahmen 1 / Stoßdämpferhalterung

Schadensbild: Aufhängung während der Fahrt gebrochen
Abweichung: keine Verbindung mehr, Aufhängung lehnte an der Nächsten (21,5 mm)

mögliche Ursache: seitliche Stoßbelastung durch Dämpfer, progressive Hebelwirkung
 Behebungsvorschlag: Einschweißen einer Brücke, WIG-Verfahren (bereits getätigt, blau)

Behebung: Diese Baugruppe ist weggefallen und dient nun nur noch als Halterung eines Verbindungselementes der neuen Federbeine.

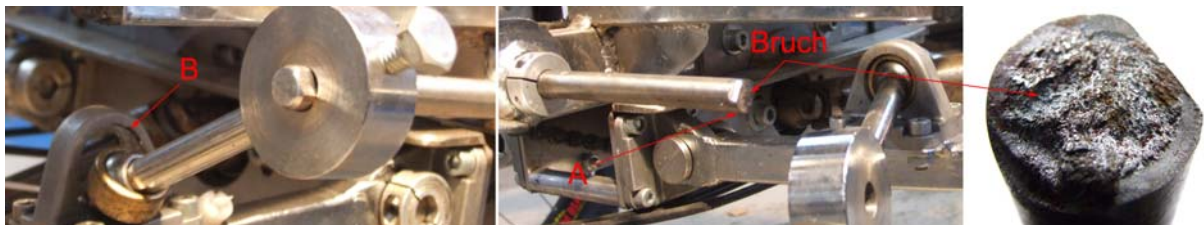
7. Querstabilisator

Schadensbild: A: Dorn rechts gebrochen, Torsionsbruch
 B: Gelenkkopf links aus der Halterung gerutscht

Abweichungen: A: Bauteil zerstört
 B: Bauteil zerstört

mögliche Ursache: A: wenig Elastizität und zu große Torsionskräfte (zu viel Kohlenstoff)
 B: bewegungsaktiver Dorn klemmte

Behebungsvorschlag: A: Federstahl oder andere elastische Materialien verwenden (Labor!)
 B: Staubschutzkappen bzw. andere Konstruktion (nicht verchromen!)

Behebung: Es wurde Federstahl verwendet. Die Dorne wurden durch längere ersetzt.

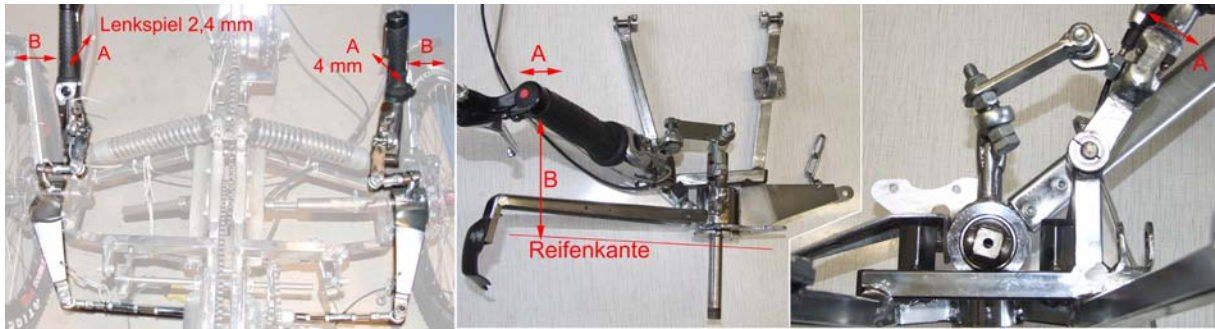
8. Baugruppe Lenkhebel

Schadensbild: kein Schaden an Baugruppe, jedoch:
 A: geringer Mangel an Instabilität der Lenkübertragung, Lenkspiel
 B: Sicherheit (Fahrer verletzen sich geringfügig am Rad)
 C: Gesamtkonstruktion zu klobig und unausgereift (weil angepasst)

Abweichungen: A: Rechts: 2,4 mm, Links: 4 mm Lenkspiel
 B: geringster Abstand zwischen Lenkhebel und Vorderrad 7 cm

mögliche Ursache: A: mangelnde Präzision, zu viele Hebel und Gelenke im Kraftfluss
 B: zu knapp konstruiert
 C: Zeitmangel während der Konstruktion (16 h von der Idee bis zur Fertigstellung dieses Hebelspieles ohne Zeichnungen)

Behebungsvorschlag: A-C: Konstruktion auf dem Papier nachholen, besser durchdenken

Behebung: Es wurden neue Gelenkköpfe eingesetzt und stärkere Materialien verwendet.

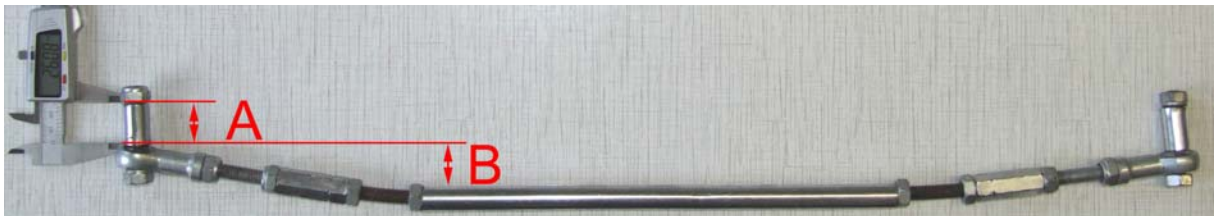
9. Spurstange

Schadensbild: gekröpft

Abweichungen: A: Distanzstück von 26 mm Länge musste nach ersten Rennen eingebaut werden
 B: beidseitige Kröpfung um 27 mm auf Hebellänge von 180 mm

mögliche Ursache: Federweg der Vorderachse, beim Eintauchen der Achse war Rahmen im Weg

Behebungsvorschlag: 1: Lenkschenkel tiefer bauen (Einsparung der Distanz)
 2: Kröpfung lassen, Spurstange stabiler bauen, vielleicht aus Komposit konstruieren
 3: oder Gesamtkonstruktion komplett anders überdenken

Behebung: Durch die Verwendung eines neuen Fahrwerks, konnte auch das zu tiefe Eintauchen des Fahrzeugrahmens verhindert werden. Die Spurstange wurde wieder aufbereitet und mit neuen Gelenkköpfen versehen. Sie ist nun gerade eingebaut und kommt in keine Kollision mit anderen Bauteilen. Eine Bauteilveränderung war nicht nötig.

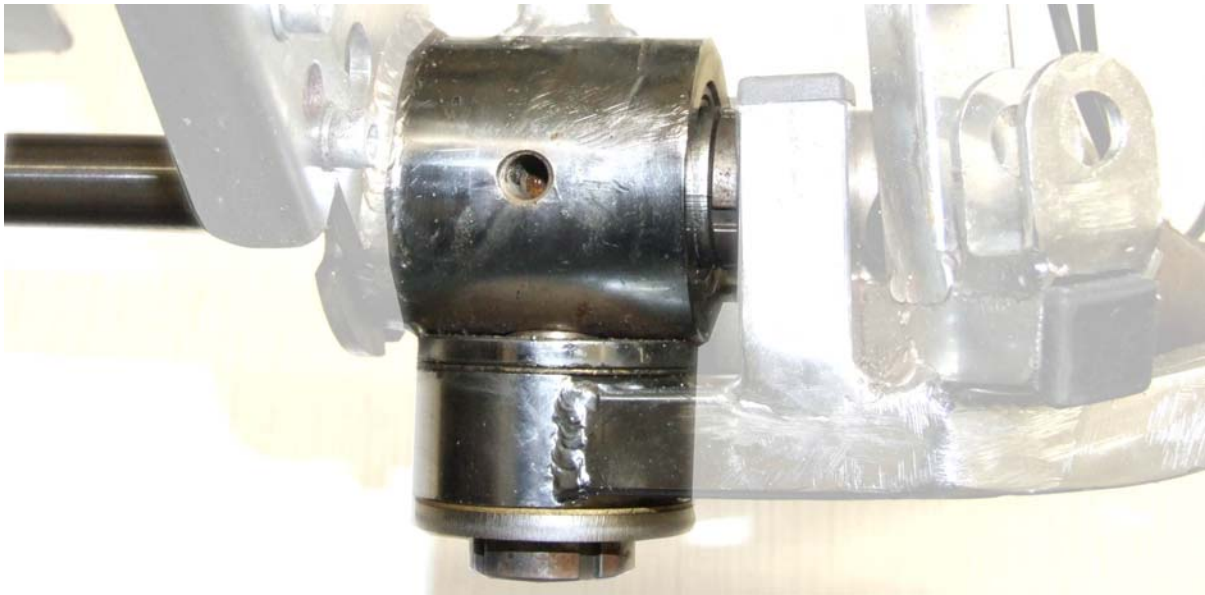
10. Baugruppe Radaufhängung und -lagerung vorn

Schadensbild: kein sichtbarer äußerer Schaden, aber zu schwer

mögliche Ursache: Herantasten an die komplizierte Konstruktion, überdimensioniert
Behebungsvorschlag: weniger Material, leichtere Werkstoffe / andere Konstruktion

Behebung: Keine besonderen Änderungen.

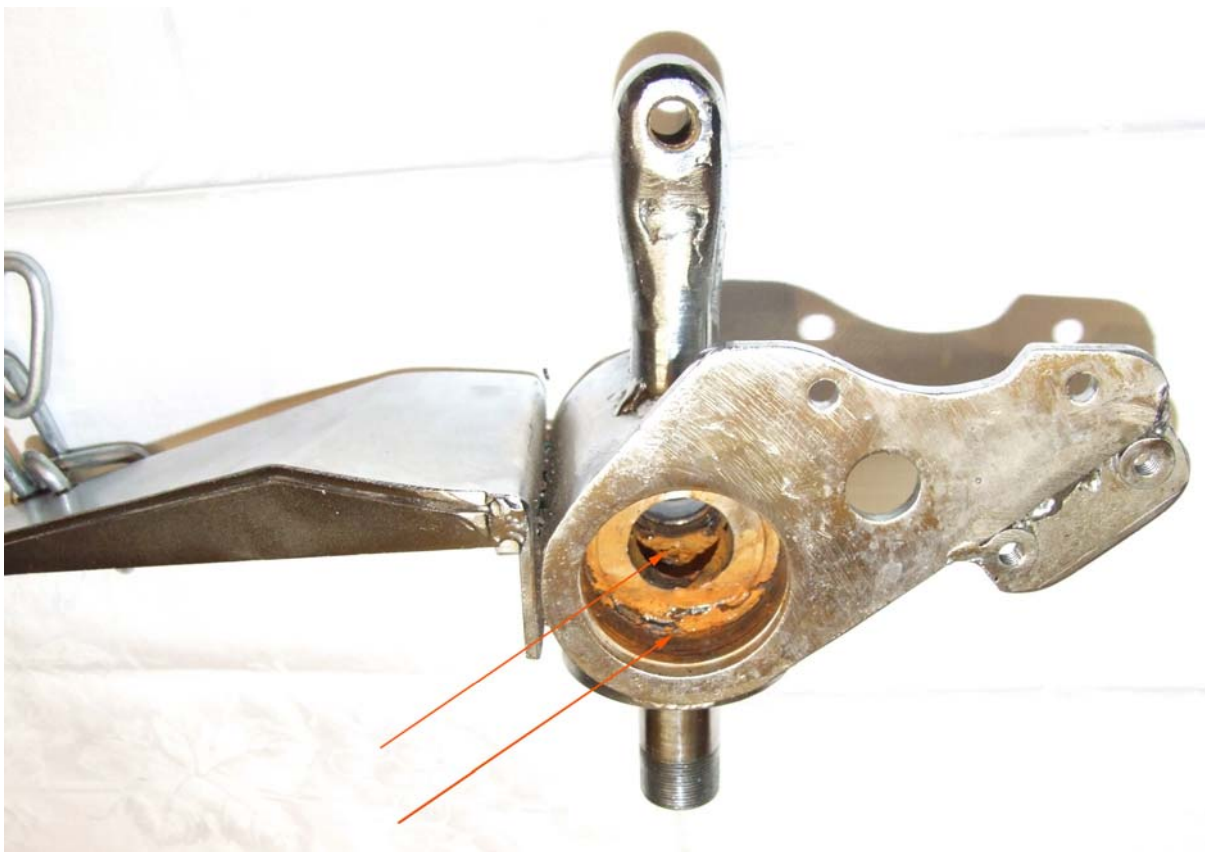
Schadensbild: starke Rosterscheinungen im Inneren des Lagerhalters

und an den Teilen

mögliche Ursache: nicht abgedichtete Bohrung, kein Fett, Kondens- und Spritzwasserrückstände konnten nicht trocknen

Behebungsvorschlag: Bohrungen abdichten; Zwischenräume mit Fett füllen

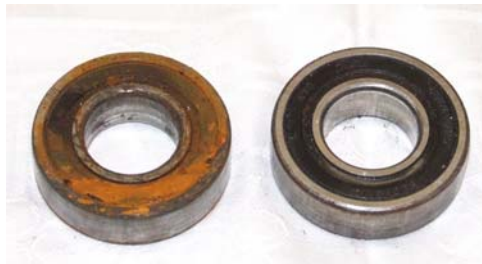
Rost auch an den Kugellagern auf der inneren Seite (links), außen nicht (rechts)

Schadensbild: Kugellager lassen sich schlecht demontieren

mögliche Ursache: zu kleine Bohrung zwischen den Kugellagern

Behebungsvorschlag: größere Bohrung

Behebung: Keine Änderungen, neue Kugellager verwendet

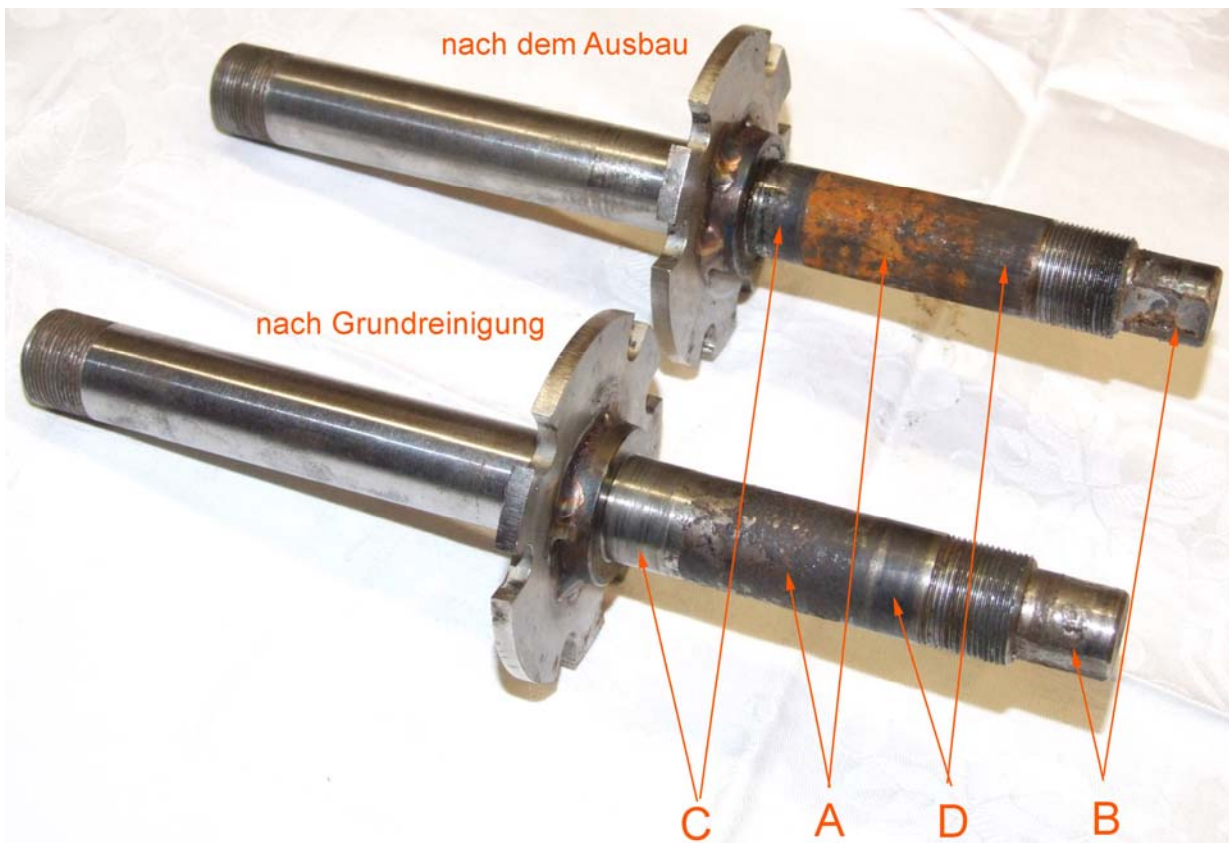
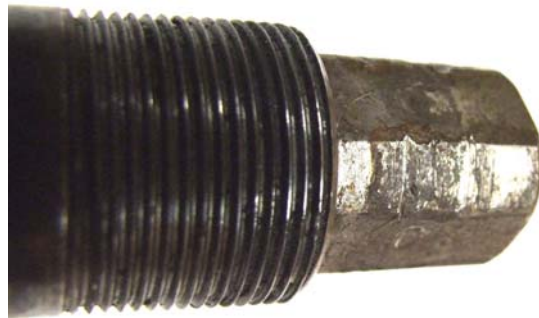
Schadensbilder: A: starke Rosterscheinungen zwischen den Lagern
 B: Wellenfraß an den Kreuzgelenkverbindungen
 C: Schleifbild am Lagersitz
 D: Korrosionsbild am Lagersitz

Lupe Kreuzgelenkverbindung (Wellenfraß)

mögliche Ursache: A: nicht abgedichtete Bohrung
 B: noch nicht ausgereifte Kraftübertragung
 C: Kugellager ist zu fest, drehte sich auf der Welle
 D: Wasser konnte den Kugellagersitz korrodieren

Behebungsvorschlag: A+D: Bohrungen abdichten, Lager mit Fett füllen
 B: andere Konstruktion verwenden (z.B. Sechskant)
 C: beim Einbau des Kugellagers auf Leichtgängigkeit achten

Behebung: Bohrungen mit Fett gefüllt, Gewinde statt Sechskant verwendet

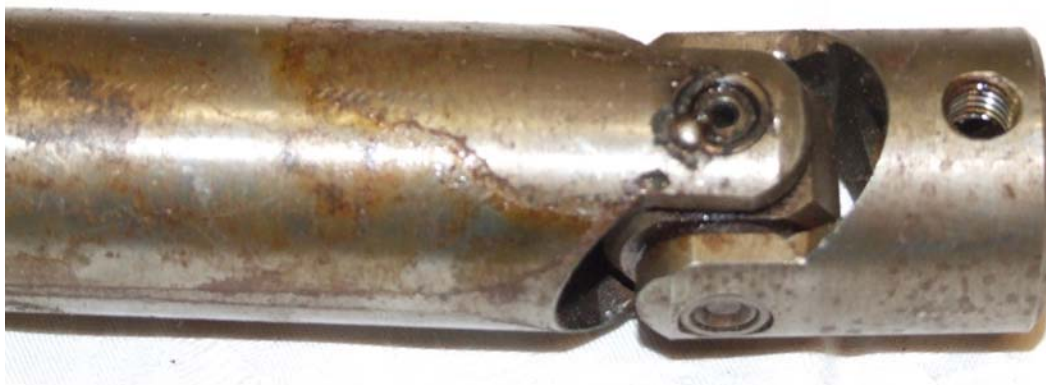
Schadensbild: Kreuzgelenk gebrochen
 mögliche Ursache: fehlendes Differentialgetriebe; Überlastung
 Behebungsvorschlag: Differentialgetriebe verwenden

Behebung: -Baugruppe komplett neu konstruiert
 -kleinere Kreuzgelenke verwendet
 -Welle aus mehreren Einzelteilen
 -Gewinde als Anschluss verwendet (recht/links)

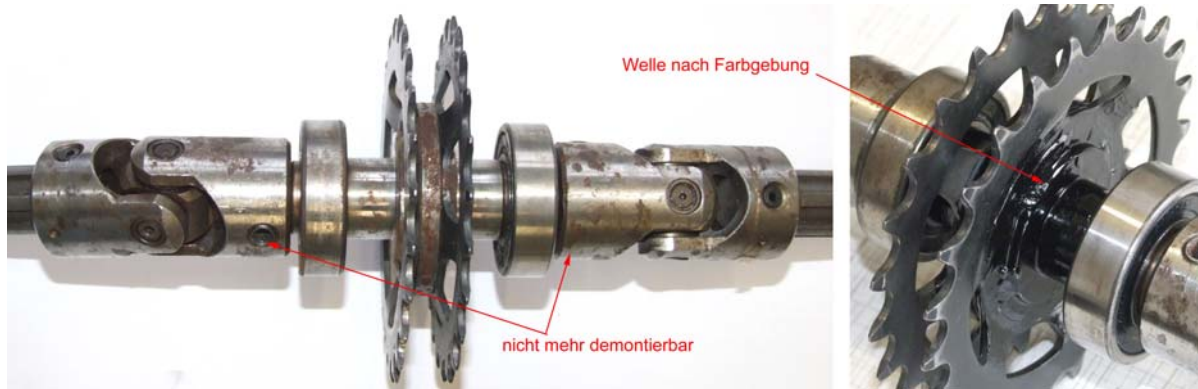
11. Antriebswelle

- Schadensbild: A: Kraftabgriff gequetscht, lässt sich nicht demontieren
B: Welle korrodiert
- Abweichung: A: H-Passung gefressen (Bereich hundertstel Millimeter)

- mögliche Ursache: A: angewandter Formschluss nicht geeignet
B: Welle nach Schweißen der Ritzel nicht mit Korrosionsschutz behandelt
- Behebungsvorschlag: A: Vierkant verwenden
B: Lackieren, Farbgebung
- Behebung: A: Gewinde eingedreht (Recht/Links)
B: Lackierung

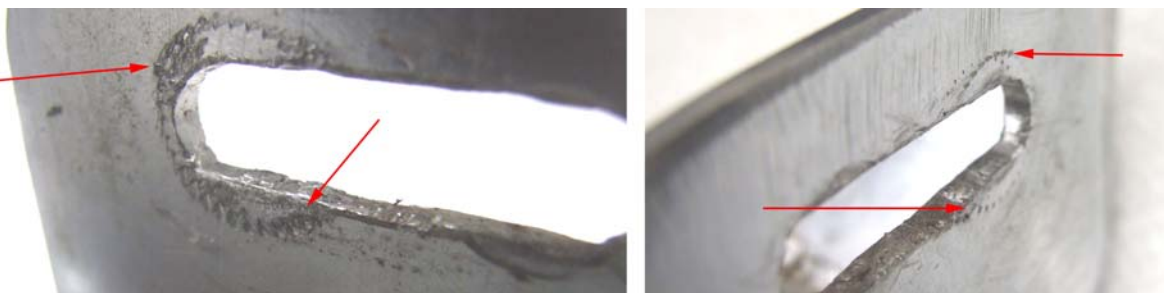
12. Getriebehalterungen

- Schadensbild: Quetschungen an Langloch zur Getriebeachshalterung, Oberflächenschaden,
- Abweichung: bis 0,5 mm

- mögliche Ursache: Sitzring des Getriebes rutschte in der Halterung, zu hohe Kräfte trotz Formschluss und hohem Anzugsdrehmoment der Feingewindemuttern
- Behebungsvorschlag: Spanner zur Arretierung in beide Richtung konstruieren (ähnlich Kettenspanner)
- Behebung: neue Halterung für Rohloff Getriebe konstruiert

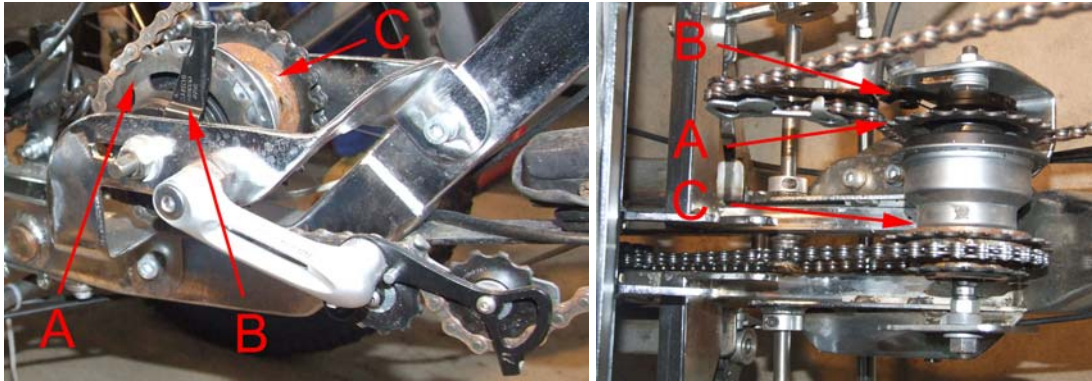
13. Nabengetriebe

- Schadensbild: A: Antriebsritzell löste sich mehrfach bei Probefahrten
B: Totalausfall während des 2. Rennens (vorderes Getriebe)
C: Distanzring rostet
- Abweichung: A-B führte zum Totalausfall der Baugruppen

- mögliche Ursache: A: Formschluss mit Federring unterdimensioniert
B: Folgeschaden an Schalthebel nach Ausfall des Kettengetriebes vorn
C: fehlender Korrosionsschutz

- Behebungsvorschlag: A: mit Schweißpunkten fixiert – im Grunde aber anderes Getriebe nötig
B: Kettengetriebe einsparen – erfordert anderes Nabengetriebe
C: Lackierung, Farbgebung

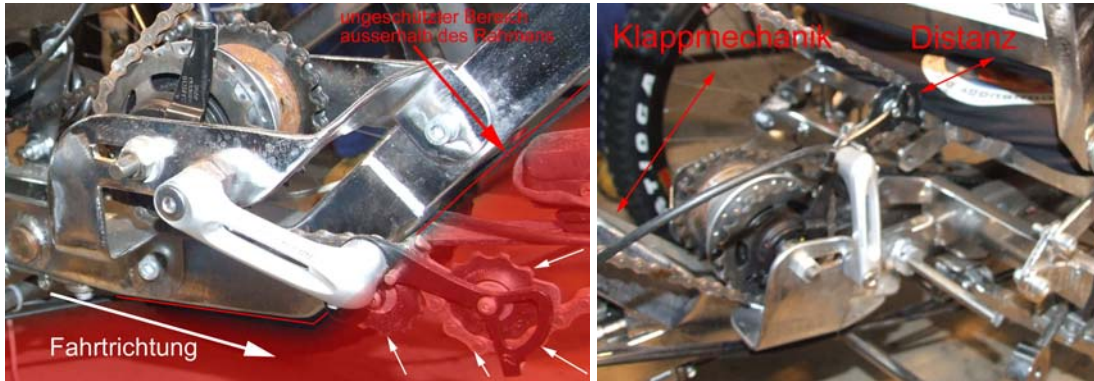
14. Kettengetriebe

Schadensbild: A: vorn: Getriebe völlig zerstört
B: hinten: Kette löst sich vom Ritzel
Abweichung: A-B führte zum Totalausfall der Baugruppen

mögliche Ursache: A: Kettenspanner liegt im ungeschützten Bereich außerhalb (links)
B: Kettenspanner kollidiert wegen zu geringer Distanz beim Klappen mit Sitz (rechts)
Behebungsvorschlag: A: Kettengetriebe einsparen – erfordert anderes Nabengetriebe
B: Kettengetriebe einsparen – erfordert anderes Nabengetriebe
Behebung: Baugruppe weggelassen und durch Schlumpf-Getriebe ersetzt
