**German Space Education Institute
Moonbuggy Team 2008**

1. Schaden – Analyse - Ursache - Behebung

3. Die Änderungen/Verbesserungen im Einzelnen

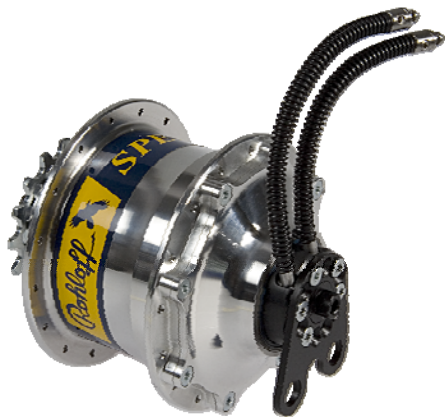
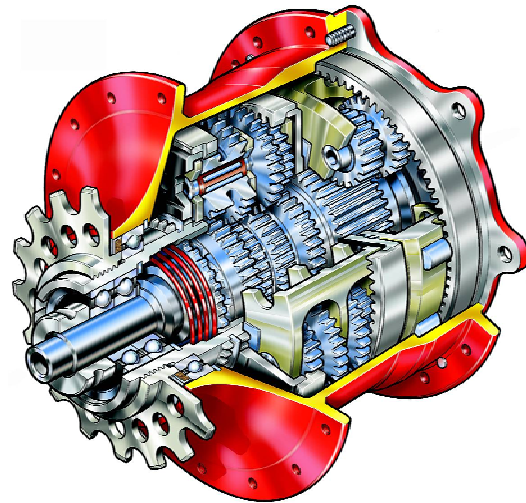
- Schadensbild: A: Antriebsritzell löste sich mehrfach bei Probefahrten
B: Totalausfall während des 2. Rennens (vorderes Getriebe)
C: Distanzring rostet
- Abweichung: A-B führte zum Totalausfall der Baugruppen

- mögliche Ursache: A: Formschluss mit Federring unterdimensioniert
B: Folgeschaden an Schalthebel nach Ausfall des Kettengetriebes vorn
C: fehlender Korrosionsschutz

neues Getriebe: 14-Gang Speedhub von Rohloff

- Behebungsvorschlag: A: mit Schweißpunkten fixiert – im Grunde aber anderes Getriebe nötig
B: Kettengetriebe einsparen – erfordert anderes Nabengetriebe
C: Lackierung, Farbgebung

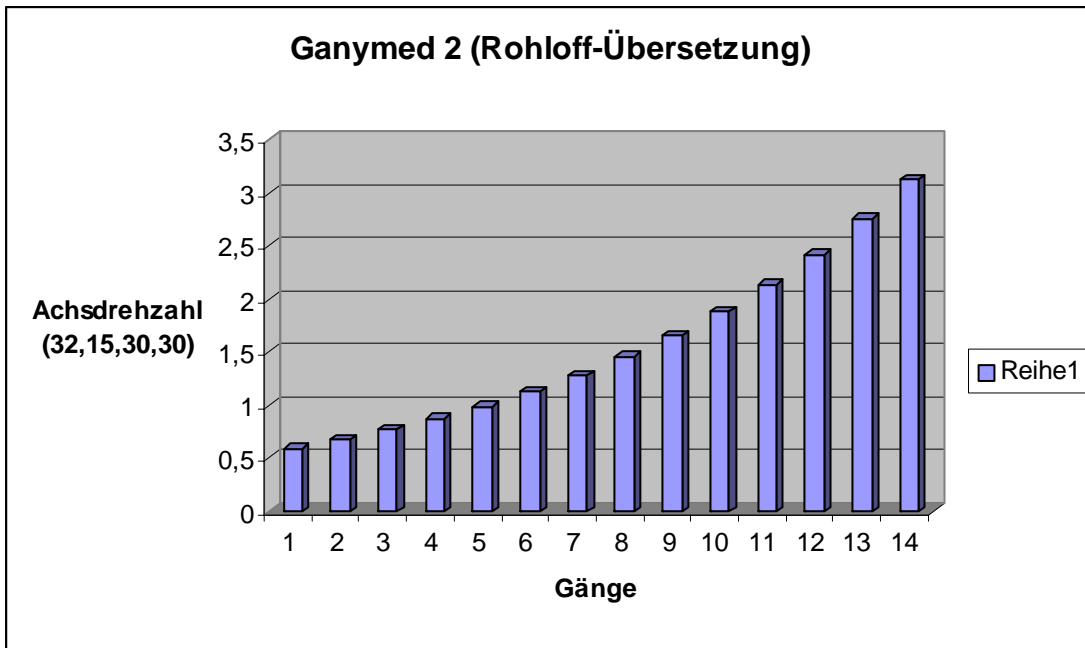
Getriebetabelle neu

Es ist sehr genau zu erkennen, dass die Auswahl der Gänge nun sehr übersichtlich ist. Damit wird Zeit gespart.

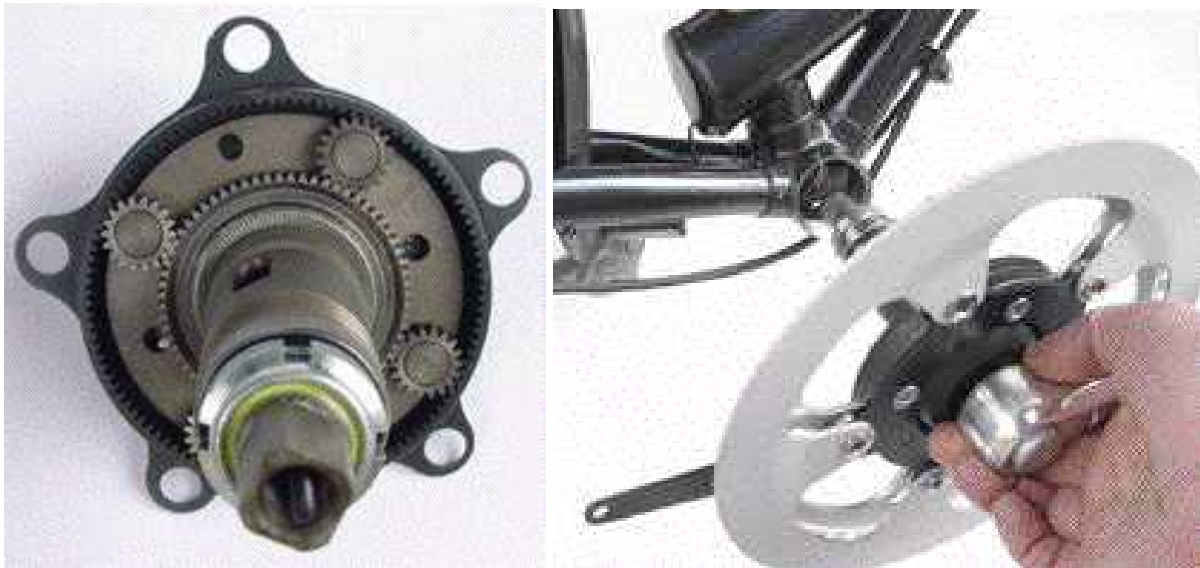
Schlumpf Innovations GmbH (Schweiz) bietet ein ganz besonders interessantes Planetengetriebe an. Dies ist Bestandteil des Tretlagers und kann in 2 Gängen geschaltet werden. Während ein Gang immer ein 1:1 Verhältnis überträgt, liefert das dazwischengeschaltete Planetengetriebe folgende Abtriebe: 1: 2,5, 1: 1,65, 1: 0,4.

mögliche Ursache: A: Kettenspanner liegt im ungeschützten Bereich außerhalb (links)
B: Kettenspanner kollidiert wegen zu geringer Distanz beim Klappen mit Sitz (rechts)
Behebungsvorschlag: A: Kettengetriebe einsparen – erfordert anderes Nabengetriebe
B: Kettengetriebe einsparen – erfordert anderes Nabengetriebe
Behebung: Baugruppe weggelassen und durch Schlumpf-Getriebe ersetzt

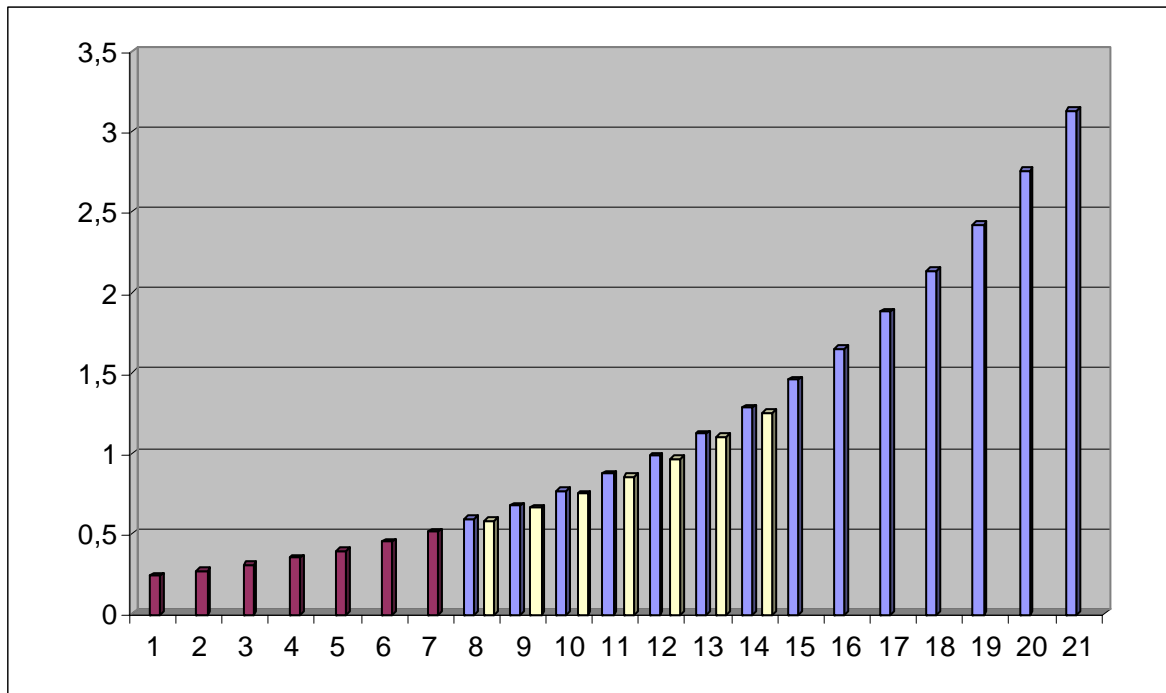
Speedverhalten des Ganymed 1B mit 2-fach Schlumpf- + 14-fach Rohloff-Schaltung, (blau sind Rohloff-Gänge, rot sind low-speed-Untersetzen mit Hilfe des Schlumpf-Planetengertriebe-Tretlagers, gelb sind überlappende Gänge, Total: 21 echte Gänge)
Drehzahlvolumen: von 0,23 bis 3,12
